**INFORME ARQUITECTÒNIC DE CAN SERRA**

**INFORME ARQUITECTÒNIC DE L'EDIFICI DE  
CAN SERRA A OLOT. LA GARROTXA.**

Antoni Batllori i Miquel, Arquitecte

Abril de 2.011

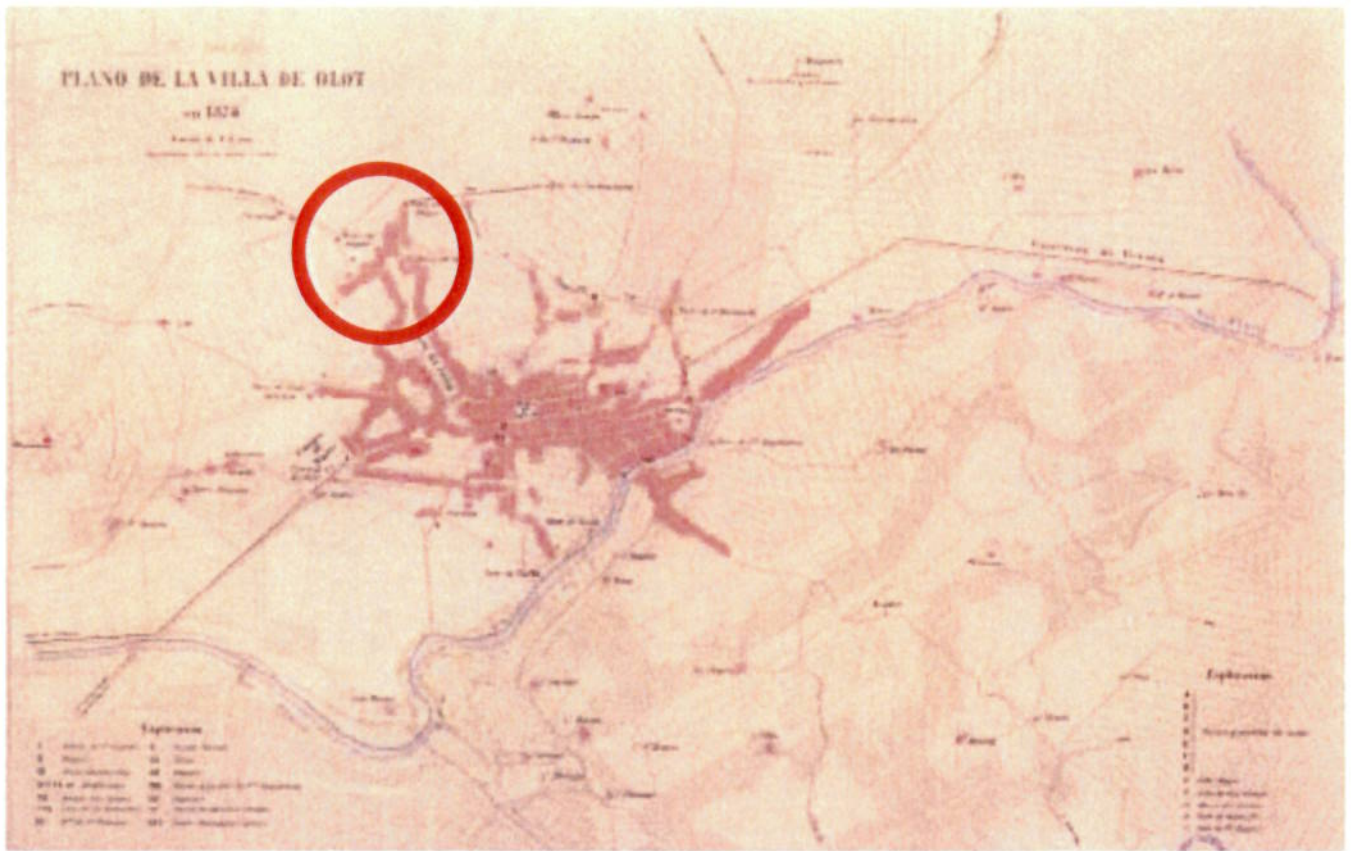
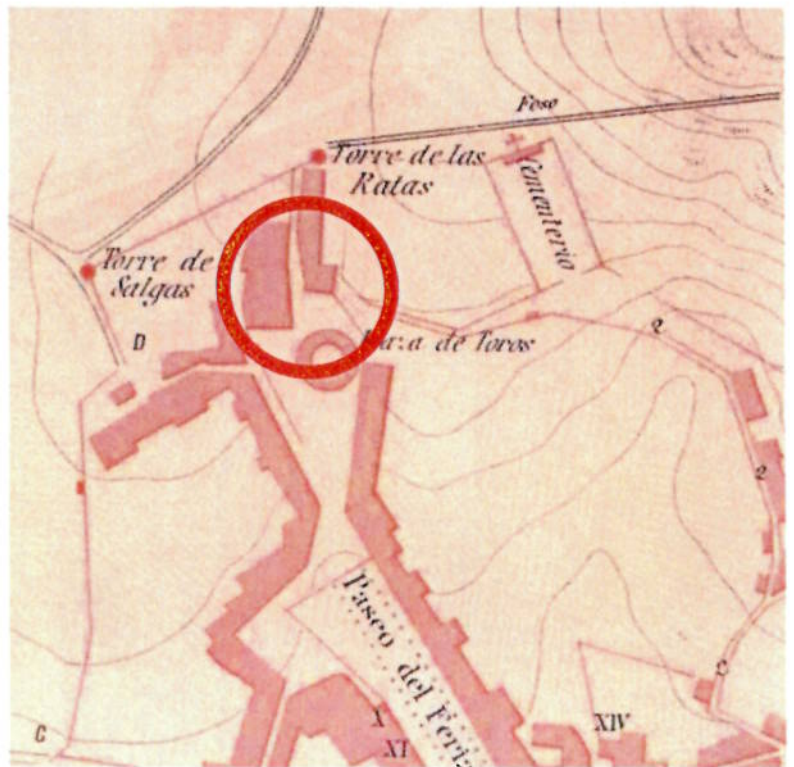
**1874.**

En aquests dos plànols es veu una taca on es veu tota la parcel·la construïda. De tota manera la geometria no queda clara com per treure més informació d'aquesta documentació.
